Il restauro adesivo degli elementi anteriori

a cura del Prof. Luigi Cianconi, Dr. Manuele Mancini e del Dr. Gabriele Conte

Lo scopo del presente lavoro è stato quello di illustrare con tre casi clinici la tecnica di utilizzo del composito "Herculite XRV Ultra" nel restauro conservativo diretto dei settori frontali.

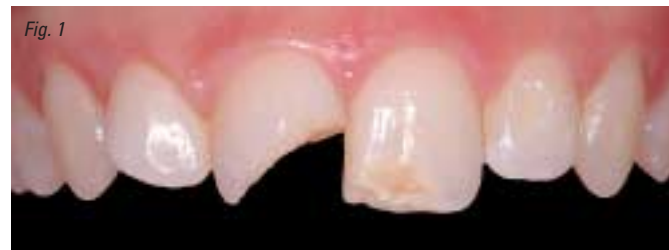
La giovane paziente giunge alla nostra osservazione per frattura traumatica di 1.1 e delaminazione della porzione più coronale dell'elemento 2.1 dove era già presente una ipoplasia dello smalto. (Fig. 1). La vitalità degli elementi colpiti è stata verificata tramite test elettrico e del freddo. Vista l'urgenza "estetica" della giovane si procede alla realizzazione del restauro nel

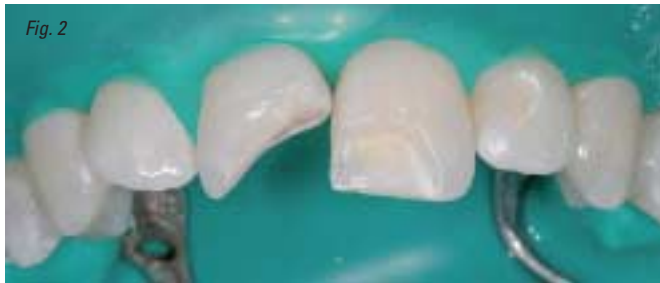
primo appuntamento senza eseguire l'auspicabile studio del caso e la ceratura diagnostica come descritto dalla letteratura. Si procede al posizionamento della diga di gomma ed alla preparazione e lucidatura del substrato da restaurare. (Fig. 2). Si mordenza lo smalto per circa 40 s e la dentina per circa 20 s con acido ortofosforico al 37%. Si esegue risciacquo per non meno di 30 s e si applica prima il primer e poi l'adesivo come descritto dal produttore (OptiBond FL, Kerr), polimerizzato poi con lampada LED ad alta potenza Demi (Demetron-Kerr). Poiché non si è potuto predisporre di una ceratura diagnostica ed una seguente guida in silicone, si procede al restauro a "mano libera" della parete palatale dell'elemento 1.1 con un sottile apporto di smalto A2 stratificato con l'ausilio di una sottile matrice in poliestere trasparente (Hawe StopStrip, Kerr). Successivamente si appongono masse dentina A2 ed A1 in direzione palato-vestibolare. Si conclude l'elemento 1.1 con polimerizzazione dello strato più vestibolare di smalto A2.

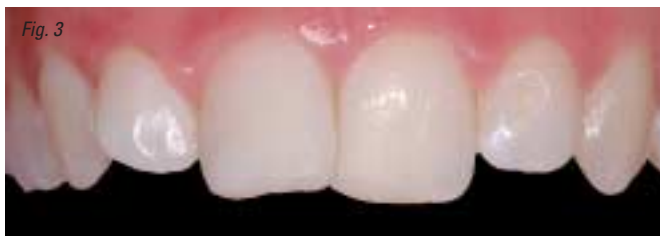
L'elemento 2.1 ha richiesto un restauro con una sola massa dentina (A1) e un sottile strato di smalto A2. Entrambi gli elementi sono stati rifiniti nella stessa seduta con frese diamantate con grana 40 μ m e frese al carburo di tungsteno multilama, dischetti abrasivi OptiDisc e strisce abrasive OptiStrip. (Fig. 3).

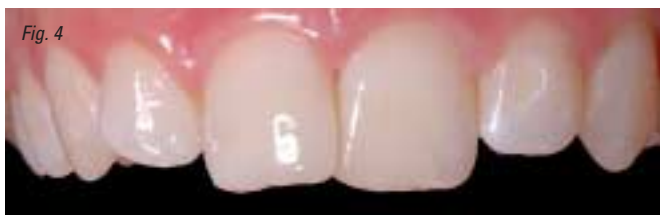
Come abitudine lasciamo la fase di lucidatura e controllo del colore nell'appuntamento successivo, in cui si utilizzano gommini e paste diamantate (ProBrush, CleanPolish e SuperPolish). (Fig. 4).

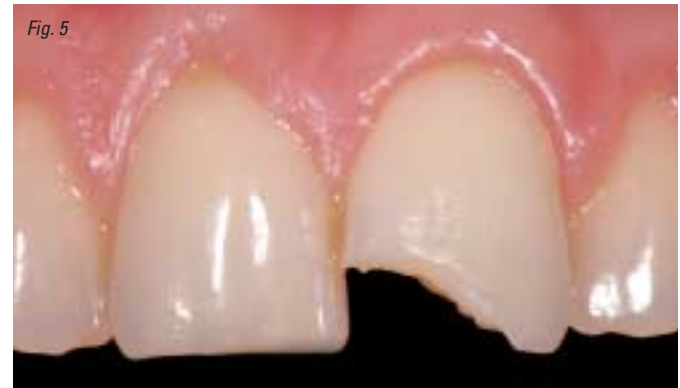
Il paziente si presenta presso il nostro studio a causa di frattura traumatica di 2.1. (Fig. 5). Appurata la vitalità dell'elemento, si esegue un restauro che sia efficace funzionalmente ed esteticamente. Anche in questo caso, come nel precedente, si sceglie di eseguire il restauro senza il "wax up" diagnostico. Dopo aver posizionato la diga ed eseguite le fasi di adesione (mordenzatura, primer, bonding), si procede con un sottile strato di Herculite XRV Ultra massa smalto di colore A2, che servirà per avere la corretta traslucenza incisale ed una base su cui posizionare le masse dentina. In questo caso si sono scelti i colori di massa dentina A3 e A2, rispettivamente a livello palatale e a livello vestibolare. Si conclude la terapia con uno

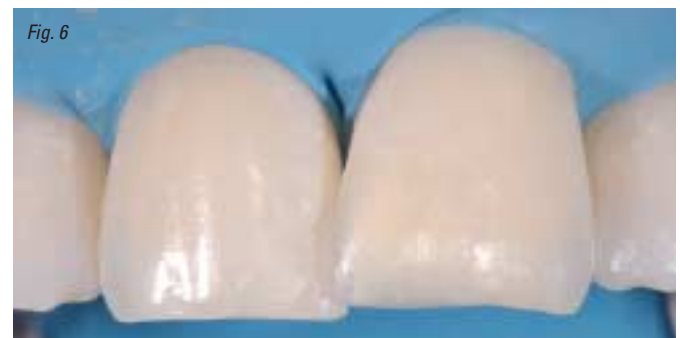
strato di smalto A2. Prima di rimuovere la diga si esegue la rifinitura ed una iniziale lucidatura del restauro. (Fig. 6).

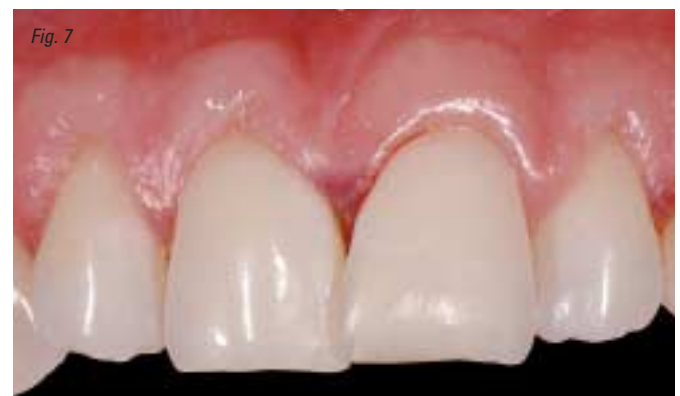
Al termine della lucidatura si esegue un controllo visivo del restauro senza la diga. (Fig. 7).

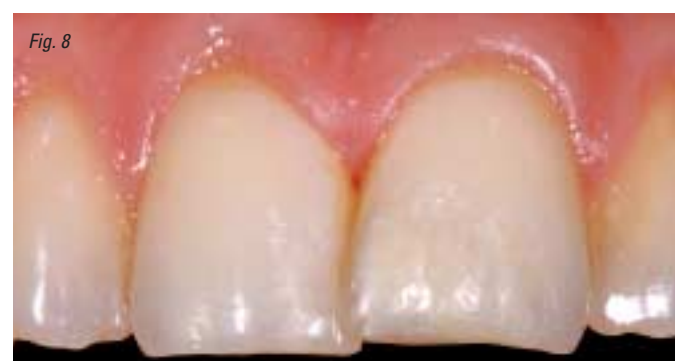
Come abitudine lasciamo la fase di lucidatura e controllo del colore nell'appuntamento successivo, in cui si utilizzano gommini e paste diamantate. (Fig. 8).

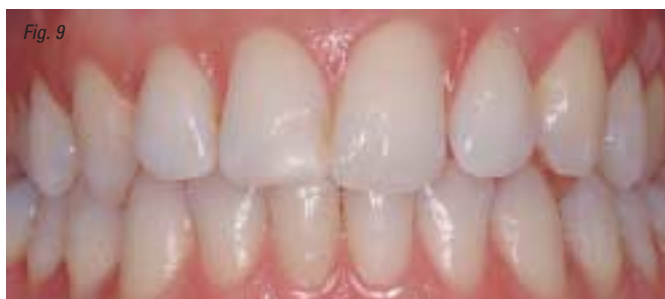
La paziente viene alla nostra osservazione per uno sbiancamento dentale professionale. L'elemento 1.1 presenta però un vecchio restauro in composito che andrà sostituito dopo lo sbiancamento. Prima di procedere si prende l'impronta in silicone delle pareti palatali degli elementi del settore anteriore, che ci servirà successivamente per il restauro. (Fig. 9).

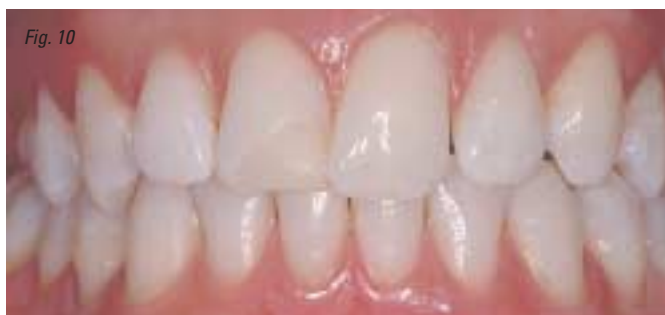
Si esegue la seduta di sbiancamento dentale con gel a base di perossido di idrogeno al 38% e si valuta il colore con cui eseguire la ricostruzione dell'elemento 1.1. Per consentire la stabilizzazione del colore ed evitare che l'ossigeno penetrato all'interno delle strutture dentali potesse interferire con le reazioni di conversione del sistema adesivo e delle resine composite, si è preferito attendere quattro settimane prima di accedere al nuovo restauro estetico. (Fig. 10).

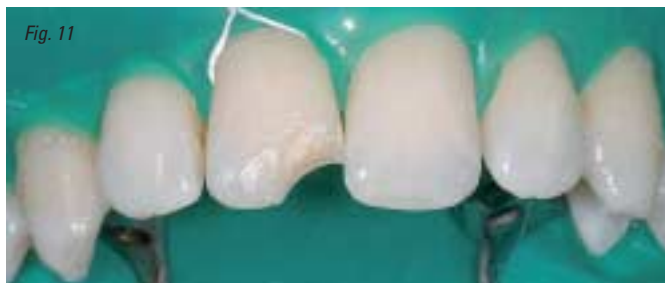
Trascorso tale periodo, si posiziona la diga, si rimuove il vecchio restauro e si esegue la rifinitura dei margini della restaurazione. (Fig. 11). Dopo aver eseguito le fasi di adesione (mordenzatura, primer, bonding), si procede al restauro della parete palatale dell'incisivo centrale con l'aiuto dell'impronta

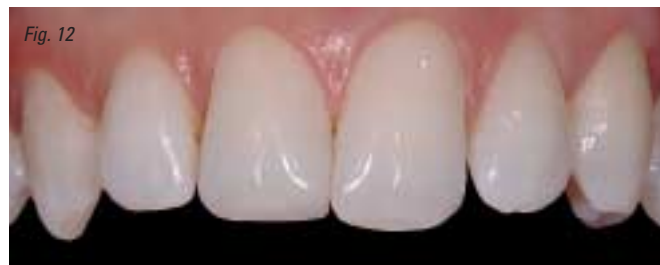
in silicone precedentemente presa. Si posiziona sulla base in silicone un sottile strato di massa smalto (Herculite XRV Ultra) di colore A2, e posizionando la mascherina sulla parete palatina degli elementi del settore anteriore si polimerizza. Si allontana delicatamente la mascherina facendo attenzione al sottile strato di smalto polimerizzato. A questo punto si posiziona la massa dentina precedentemente scelta (A1). Si termina la fase ricostruttiva del restauro con un sottile strato di smalto A2. Si rimuove la diga e si controlla la morfologia, la macro e la micro geografia di superficie. (Fig. 12). Dopo circa 7 giorni si esegue il controllo del colore e della forma del restauro. (Fig. 13)
