Ersatz eines Keramikonlays mit dem CEREC-Verfahren

Autor: Dr. Kari Pihlman

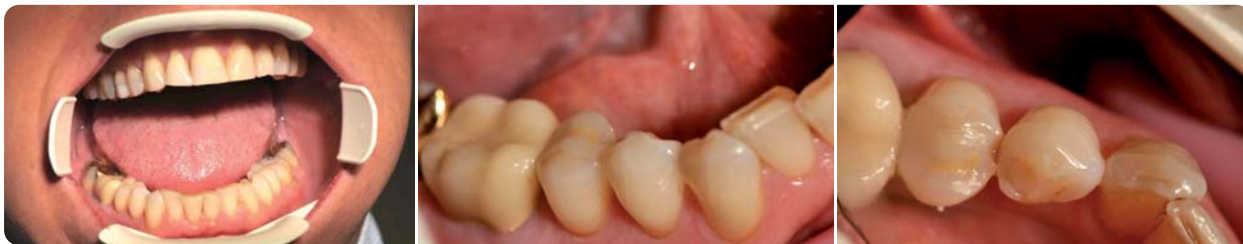
Bilder oben. Abb. 1: Übersichtsaufnahme. – Abb. 2: Keramikonlay 45. – Abb. 3: Okklusalan-sicht des gleichen Zahns: Ein Teil der Keramik ist frakturiert.

mikonlay am Zahn 45 (Abb. 1–3); im Spaltsammelten sich Speisereste und störten die Patientin. Die distale Fraktur wurde durch ein Sandkorn in einem Meeresfrüchtesalat verursacht. Der Behandlungsplan sah einen Ersatz

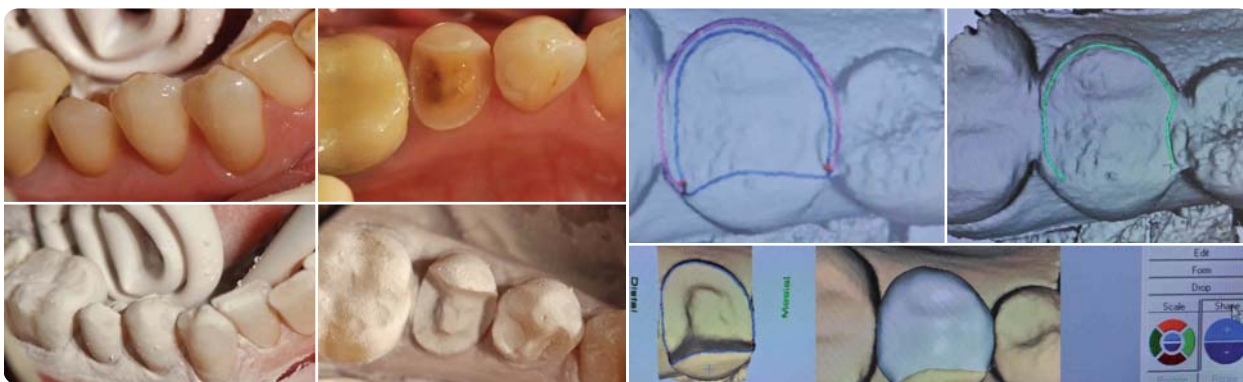
Abb. 4: Alte Füllung ist entfernt; die ausgearbeitete Kavität nach Einpudern mit Titanoxid-Antireflex-Pulver. – **Abb. 5:** Virtuelle Konstruktion der Restauration am Computerbildschirm.

der frakturierten Keramikfüllung während einer Sitzung durch Anwendung der CEREC-Korrelationstechnik vor. Die alte Morphologie wurde durch Scannen des Zahns vor der Präparation kopiert. Für den optischen Abdruck wurde der zu scannende Bereich mit Titanoxidpulver gepudert, um Lichtreflexe zu eliminieren. Die alte Keramikfüllung wurde entfernt (Abb. 4) und die Kavität mit geeigneten rotierenden Instrumenten finiert. Die Präparation wurde erneut eingepudert und der optische Abdruck genommen. Die

endgültige Gestaltung erfolgte am Computerbildschirm (Abb. 5 und 6); mit dem „Shape“-Werkzeug wurde die Fissurenmorphologie in die Okklusalfäche eingefügt. Nach Überprüfung der Approximalkontakte war das neue Onlay bereit für den Fräsvorgang. Es wurde eine passende Farbe des Keramikmaterials und die richtige Größe des Blocks ausgewählt und die Fräsung dann mit der CEREC 3-Schleifeinheit durchgeführt. Nach Überprüfung der Approximalflächen der gefrästen Restauration wurden diese von Hand poliert. Die Innenflächen wurden zur Vorbereitung für das Bonding mit Flusssäure geätzt (9%ige Säure für 60 Sek.). Nach dem Abspülen und Trocknen wurden die Innenflächen gemäß Anweisungen silanisiert. Der präparierte Zahn wurde mit OptiDam™-Kofferdam, SoftClamp™ (einer metallfreien Universalklammer) und Fixafloss® (einer Kombination aus gewachster Zahnseide und einem Klammerelement) – alle von Kerr – isoliert (Abb. 7). Die intakte distale Fläche von Zahn 44 wurde mit einer Blue Adapt® Sectional- oder Teilmatrize abgedeckt (Abb. 8). Die Holzkeile dienten als Hilfsmittel zur Entfernung von Zementüberschüssen aus den Approximalbereichen. Die Präparation wurde mit OptiBond® FL gemäß Anweisungen geätzt

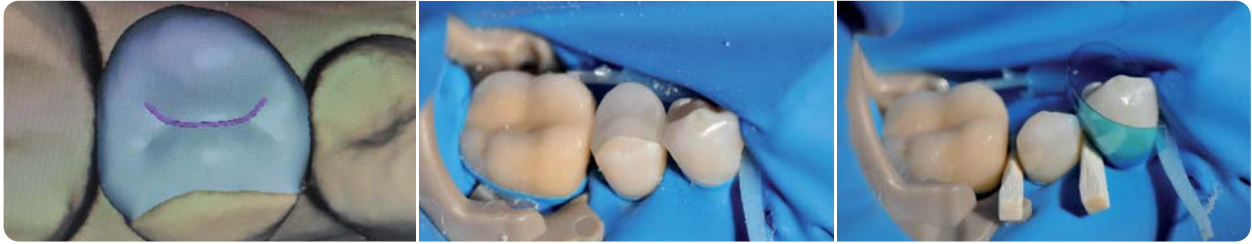
Abb. 6: Endgültige okklusale Formgebung auf dem Bildschirm. – Abb. 7: SoftClamp™ links, Fixafloss® auf der rechten Seite/Einprobe der gefrästen Restauration. – Abb. 8: Verkeilen und Schutz des intakten Nachbarzahns.

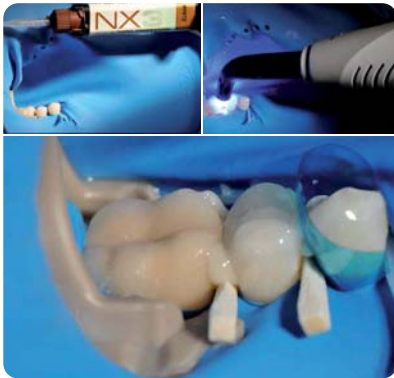
Abb. 9: Nach dem Bonding wird die Restauration befestigt und lichtgehärtet; nach der ersten Lichthärtung für 2–3 Sekunden ist der NX3 Kompositzement geförmig und das überschüssige Material lässt sich leicht entfernen.

und gebondet: Nach dem Abspülen des Ätzmittels (Kerr Gel Etchant 37,5 %) wurde OptiBond® FL Primer auf die feuchte Präparation aufgetragen und dort behutsam für 15 Sek. verstrichen. Nach vorsichtigem Trockenblasen mit Luft für etwa 5 Sekunden zeigte die Dentinoberfläche ein glänzendes Aussehen ohne sich bewegende Flüssigkeit. OptiBond® FL Adhäsiv wurde dann auf die gesamte Präparation wie auch auf die silanisierte Keramikoberfläche appliziert. Die Adhäsivschichten wurden mit dem Luftbläser ausgedünnt, jedoch vor der Applikation des Zements nicht lichtgehärtet. Die Restauration wurde mit NX3 (weiß) Universal-Kompositzement der dritten Generation befestigt. Die Lichthärtung für 2–3 Sekunden erfolgte mit der Demi™ LED-Leuchte von Kerr. Durch Festhalten der eingesetzten Restauration mit einem geeigneten Handinstrument konnte der überschüssige Zement in Gelform leicht entfernt werden. Die abschließende Lichthärtung wurde unter dem Schutz von Glyzeringel gemäß Anweisungen durchgeführt (Abb. 9).

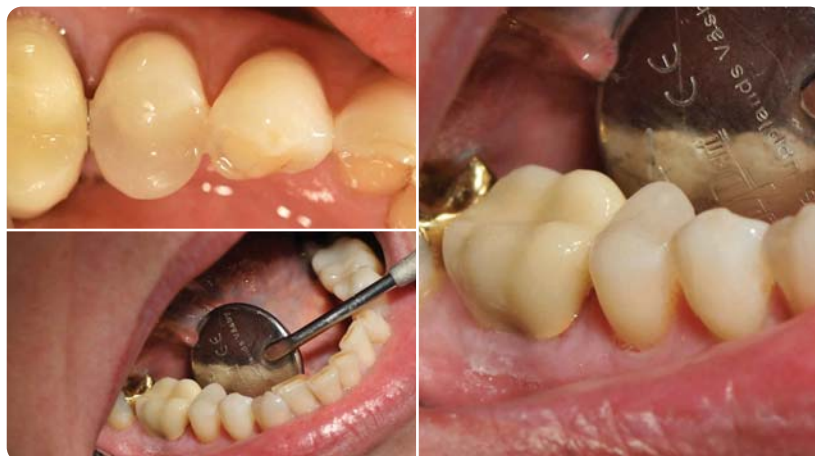
Abb. 10: Fertige Restauration nach Ausarbeiten und Polieren.

Nach Anpassung der Okklusion wurde die Restauration mit Identiflex Diamantpolierern für Keramikmaterialien und einer OptiShine®-Bürste poliert, wodurch ein schmelzähnlicher Hochglanz entstand (Abb. 10). ◀
