## Sustitución de un onlay de cerámica usando la técnica CEREC

**Kari Pihlman, DDS**  
Espoo, Finland

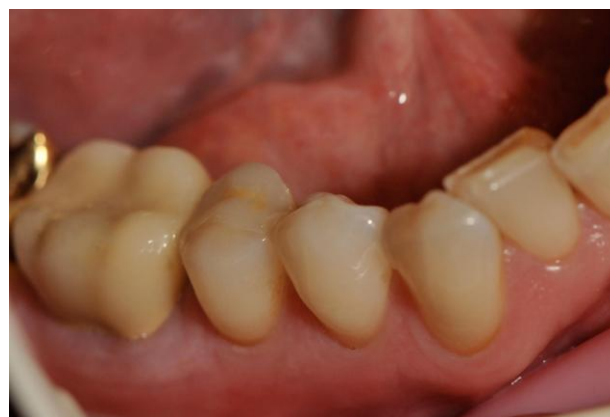
Figura 2 – Cerámica onlay en pieza 45

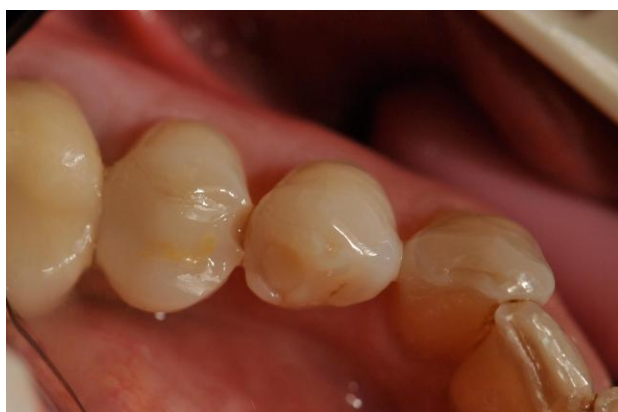
Cerámica fracturada (pieza 45); en la fractura se depositan restos de comida causando malestar al paciente. La fractura fue causada por un grano de arena en la ensalada de pescado.

Figura 3 – Visión oclusal del mismo diente: parte de la cerámica está fracturada.

Sustitución de la cerámica fracturada en una sola sesión usando la técnica de correlación de CEREC.

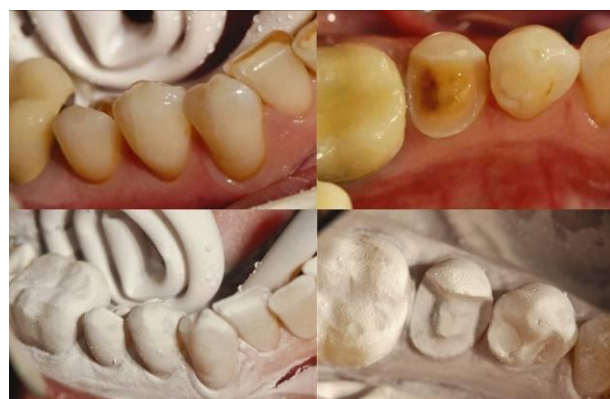
Figura 4 – Se elimina la antigua restauración. Cavity finalizada después de espolvorear con polvo anti-reflectante de óxido de titanio.

Se copió la antigua morfología escaneando el diente antes de la preparación. Para la impresión óptica el área escaneada se espolvorea con polvo de óxido de titanio para

eliminar la reflexión de la luz. Se elimina la antigua obturación cerámica y se prepara la cavidad con los instrumentos rotatorios adecuados.

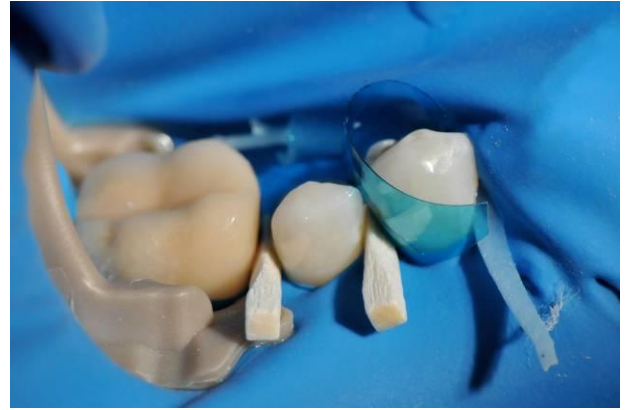
Figura 8 – Matriz, cuñas y protección del diente intacto

Se aísla el diente preparado usando el dique de goma OptiDam™ con SoftClamp™ (clamp universal no metálico) y Fixafloss® (una combinación de seda dental con un elemento de fijación). La superficie intacta de la pieza 44 fue cubierta con la matriz seccional Blue Adapt®. Se usaron las cuñas de madera fueron usadas para ayudar a la remoción del exceso de cemento en las aéreas proximales.

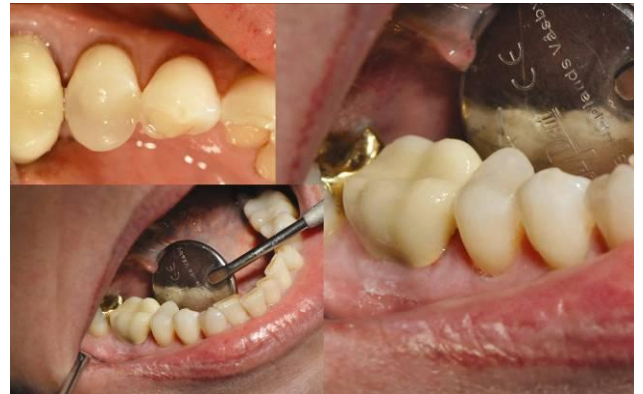
Figura 10 – Restauración final después del pulido y acabado.

Después de ajustar la mordida, se procede al pulido de la restauración con los pulidores diamantados Identoflex para materiales cerámicos y un cepillo OptiShine® consiguiendo un brillo similar al del esmalte.
