Caso Clinico: Restauro nei Settori Anteriori

Prof. Angelo Putignano, Ancona

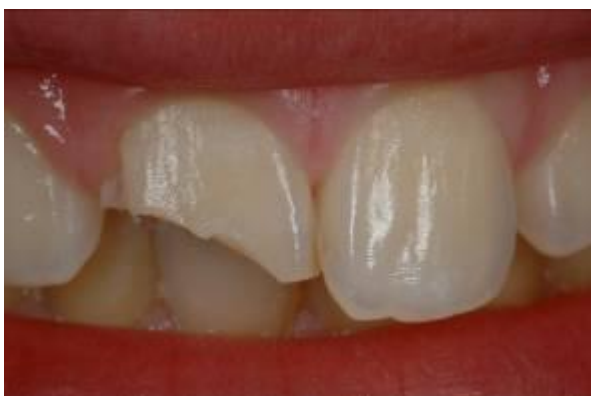
Foto 1

Il trauma, come si può vedere dalle foto iniziali, ha interessato tutto il margine incisale e, con una frattura a becco di flauto, anche la parte cervicale (Foto 1).

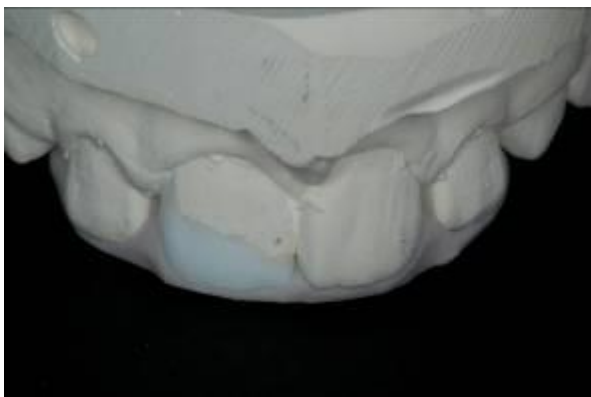
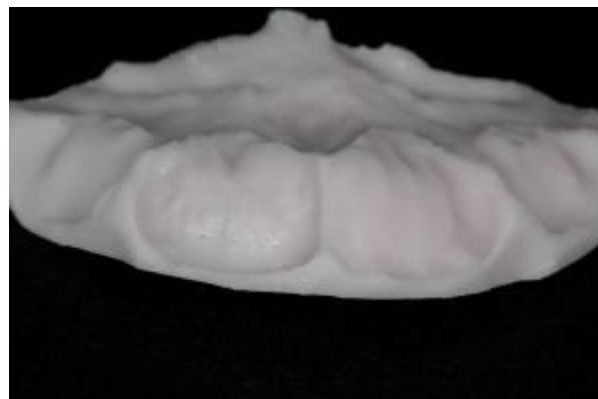
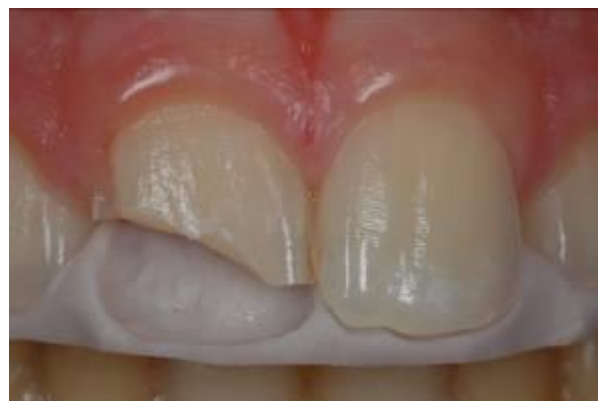
Dopo aver fatto le prove di vitalità con test fisici ed elettrici (pulp tester), si è proceduto al rilevamento di due impronte per poter effettuare una ceratura diagnostica al fine di riabilitare il nostro paziente anche da un punto di vista funzionale, oltre che estetico (Foto 2, 3 e 4).

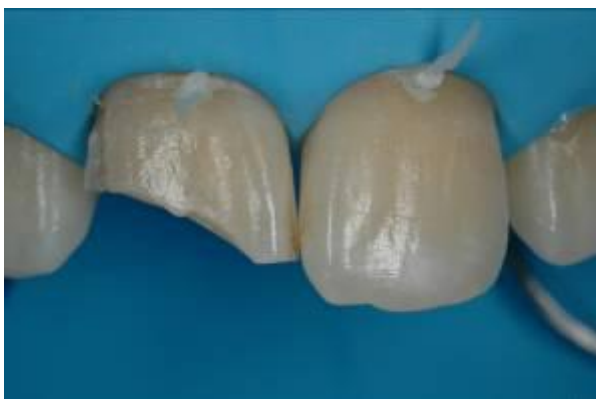
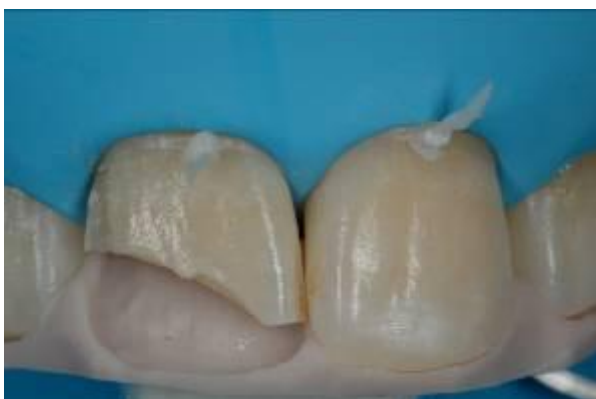
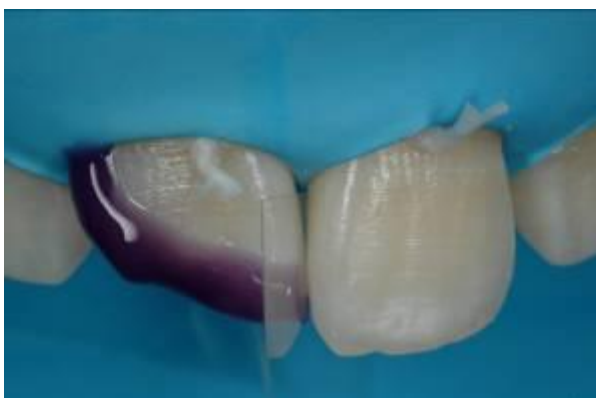
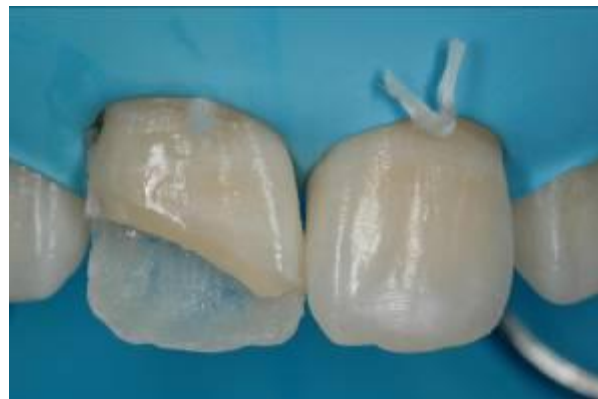
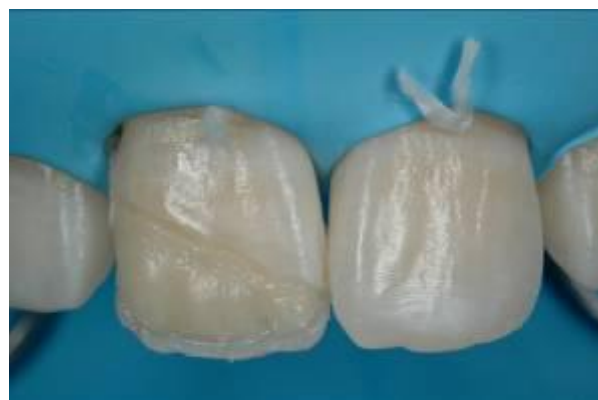
Dopo aver costruito la parete palatale con massa smalto A2, si continua con una piccola apposizione di dentina A3 sulla parte più coronale della lesione traumatica, per poi proseguire con massa dentina A2 per ricoprire lo strato precedente e scolpire i mammelloni (3) (Foto 5-9).

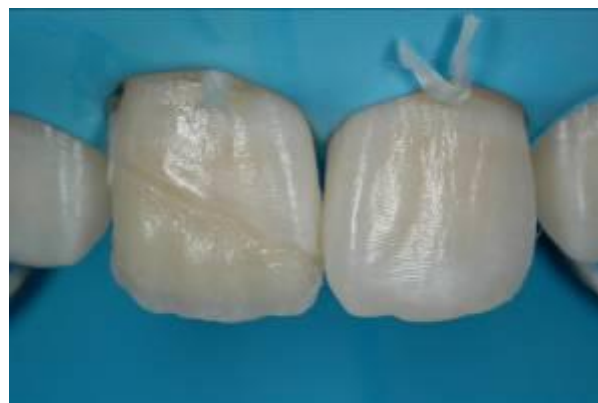
Foto 10

Tutto intorno e tra i mammelloni viene utilizzata la massa incisale per creare trasparenze ed enfatizzare i mammelloni (Foto 10).

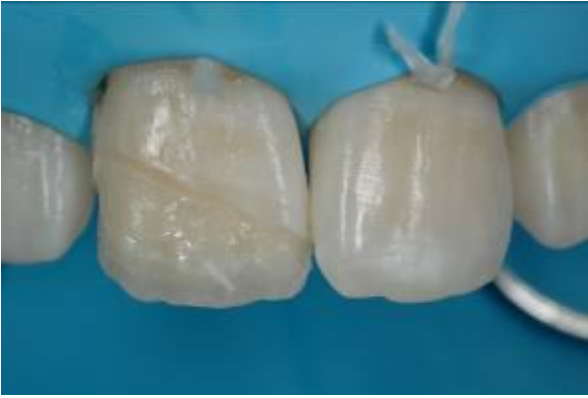
Foto 11

La parte più coronale viene poi leggermente pigmentata di arancio mentre vengono ricreate le aree biancastre con il Kolor + Plus® Bianco (Foto 11).

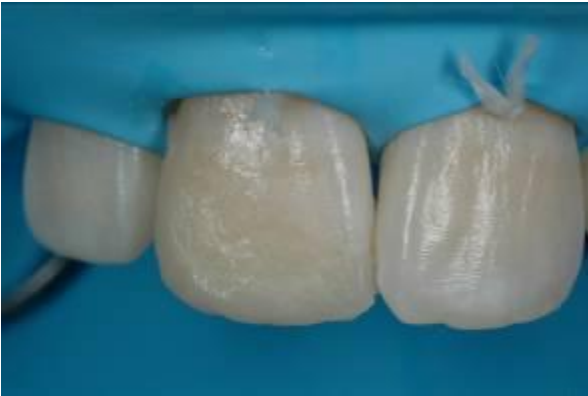
Foto 12

A questo punto non resta che ricoprire il tutto con uno strato sottilissimo dello smalto A2, anche in virtù della scarsa traslucenza della massa smalto (Foto 12).

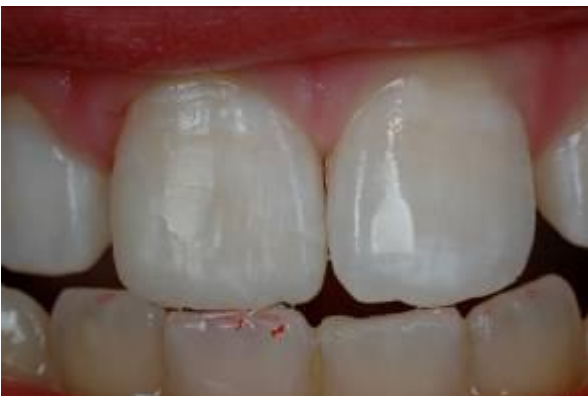
Foto 13

Con una fresa diamantata da 40 micron si ridisegna l'anatomia esterna e si procede alla prima lucidatura con gommini abrasivi a granulometria decrescente (Foto 13).

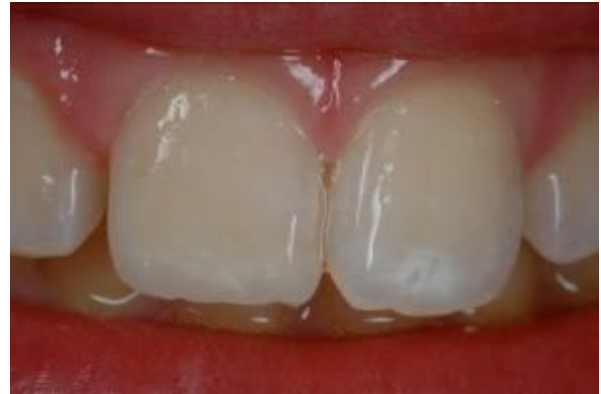
Foto 14

Dopo aver fatto il controllo oclusale, si congela il paziente e si posticipa la lucidatura al controllo cromatico dopo 10 giorni. A questo punto si ricrea la tessitura di superficie e si procede alla lucidatura con spazzolini Occlubrush® e pasta all'ossido d'alluminio utilizzata con feltrini (Foto 14).

Il risultato finale soddisfa il nostro paziente, ma gli ricordiamo che dovrà sottoporsi a controlli periodici per la vitalità pulpare data l'entità del trauma e che non deve essere esclusa la possibilità di un trattamento endodontico.
