Ersatz eines Keramikonlays mit dem CEREC-Verfahren

Dr. Kari Pihlman
Espoo, Finnland

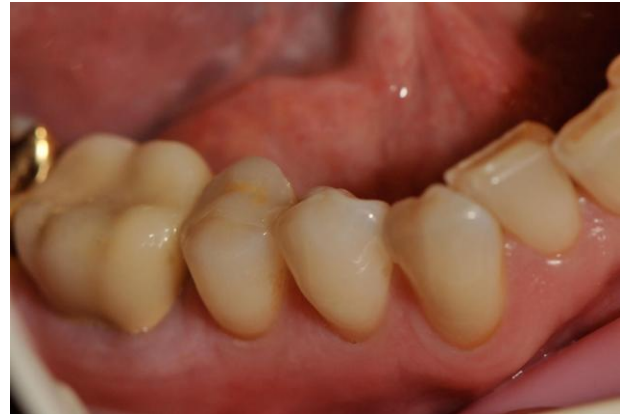
Abbildung 2 - Keramikonlay 45

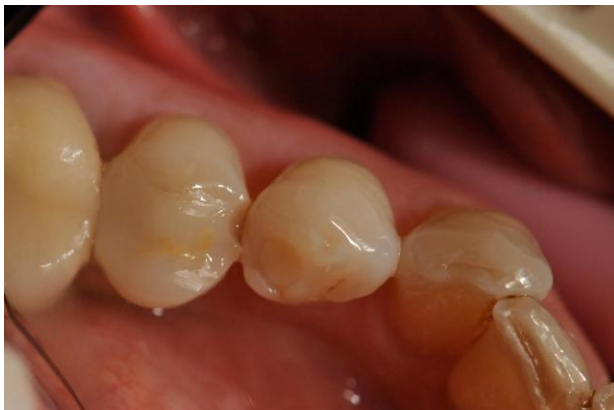
Frakturiertes Keramikonlay (Zahn 45); im Spalt sammeln sich Speisereste und stören die Patientin. Die distale Fraktur wurde durch ein Sandkorn in einem Meeresfrüchtesalat verursacht.

Abbildung 3 – Okklusalanzeige des gleichen Zahns: Ein Teil der Keramik ist frakturiert

Ersatz der frakturierten Keramikfüllung während einer Sitzung durch Anwendung der CEREC-Korrelationstechnik.

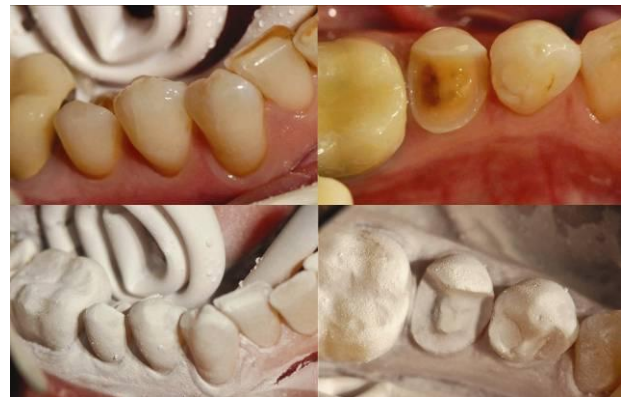
Abbildung 4 – Alte Füllung ist entfernt; die ausgearbeitete Kavität nach Einpudern mit Titanoxid-Antireflex-Pulver

Die alte Morphologie wurde durch Scannen des Zahns vor der Präparation kopiert. Für den optischen Abdruck wurde der zu scannende Bereich mit Titanoxidpulver gepudert, um Lichtreflexe zu eliminieren. Die alte Keramikfüllung wurde entfernt und die Kavität mit geeigneten rotierenden Instrumenten finiert.

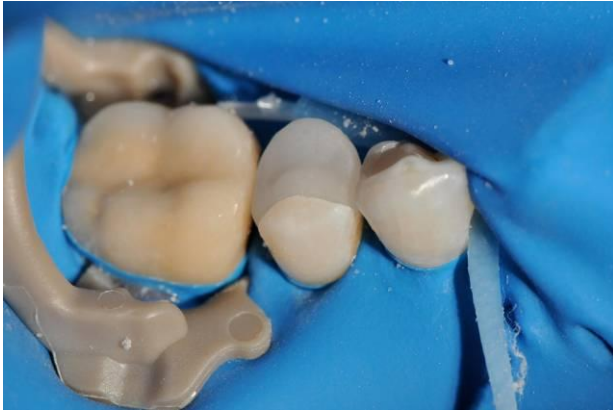
Abbildung 7 - SoftClamp™ links, Fixafloss® auf der rechten Seite/Einprobe der gefrästen Restauration

Der präparierte Zahn wurde mit OptiDamTM-Kofferdam, SoftClampTM (einer metallfreien Universalklammer) und Fixafloss[®] (einer Kombination aus gewachster Zahnseide und einem Klammerelement) – alle von Kerr - isoliert. Die intakte distale Fläche von Zahn 44 wurde mit einer Blue Adapt[®] Sectional- oder Teilmatrize abgedeckt. Die Holzkeile dienten als Hilfsmittel zur Entfernung von Zementüberschüssen aus den Approximalbereichen.

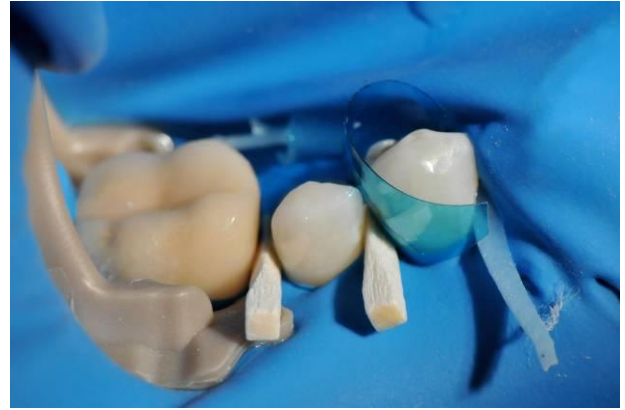
Abbildung 8 – Verkeilen und Schutz des intakten Nachbarzahns

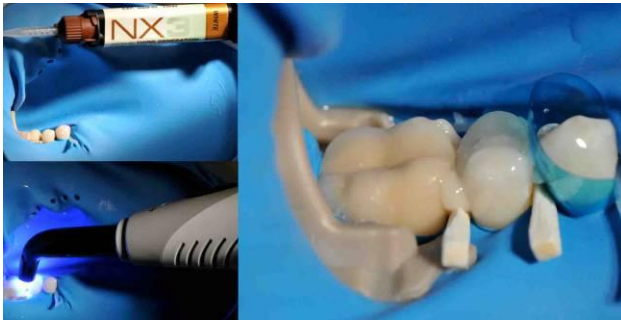
Abbildung 9 – Nach dem Bonding wird die Restauration befestigt und lichtgehärtet; nach der ersten Lichthärtung für 2-3 Sekunden ist der NX3 Kompositzement gelförmig, und das überschüssige Material lässt sich leicht entfernen

Die Präparation wurde mit OptiBond[®] FL gemäß Anweisungen geätzt und gebondet: Nach dem Abspülen des Ätzmittels (Kerr Gel Etchant 37,5 %) wurde OptiBond[®] FL Primer auf die feuchte Präparation aufgetragen und dort behutsam für 15 Sek. verstrichen. Nach vorsichtigem Trockenblasen mit Luft für etwa 5 Sekunden zeigte die Dentinoberfläche ein glänzendes Aussehen ohne sich bewegende Flüssigkeit. OptiBond[®] FL Adhäsiv wurde dann auf die gesamte Präparation wie auch auf die silanisierte Keramikoberfläche appliziert. Die Adhäsivschichten wurden mit dem Luftbläser ausgedünnt, jedoch vor der Applikation des Zements nicht lichtgehärtet. Die Restauration wurde mit NX3 Nexus[®] (weiß) Universal-Kompositzement der dritten Generation befestigt. Die Lichthärtung für 2-3 Sekunden erfolgte mit der DemiTM LED-Leuchte von Kerr. Durch Festhalten der eingesetzten Restauration mit einem geeigneten Handinstrument konnte der überschüssige Zement in Gelform leicht entfernt werden. Die abschließende Lichthärtung wurde unter dem Schutz von Glyzeringel gemäß Anweisungen durchgeführt.

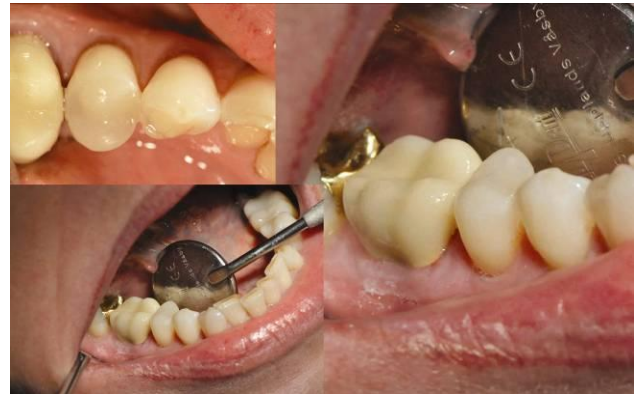
Abbildung 10 – Fertige Restauration nach Ausarbeiten und Polieren

Nach Anpassung der Okklusion wurde die Restauration mit Identoflex Diamantpolierern für Keramikmaterialien und einer OptiShine®-Bürste poliert, wodurch ein schmelzähnlicher Hochglanz entstand.
