Il Restauro Conservativo dei Denti Anteriori

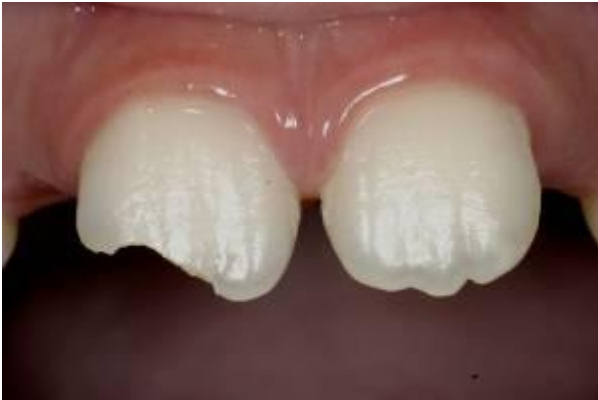
Fig. 1

Giunge alla nostra osservazione per la frattura traumatica del 1.1 (Fig. 1).

Dopo aver effettuato un esame radiografico ed un test di vitalità pulpare si decide di eseguire un restauro diretto in composito. Viene quindi realizzata una mascherina matrice in silicone per la stratificazione del materiale composito. Si inizia quindi la ricostruzione con un sottile strato di smalto A1 posizionato nella mascherina matrice per la costruzione della superficie palatale. Quindi con degli apporti di dentina A3 ed A2 si ricostruisce la struttura interna dei mammelloni, si inserisce del trasparente Superclear mescolato con del supercolore blu nelle

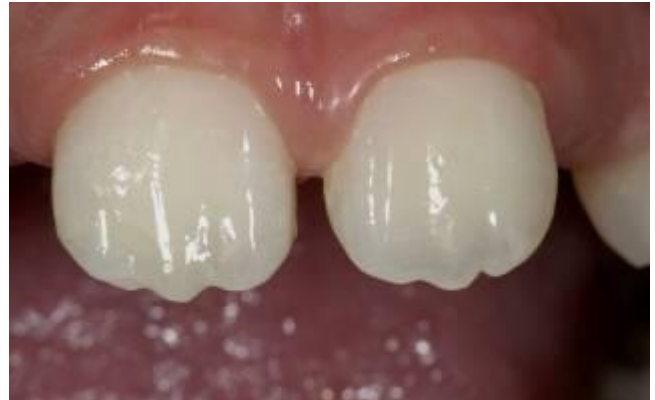
Fig. 2

invaginazioni fra i mammelloni e si utilizza del bianco XL1 per incorniciare il margine incisale. A questo punto si termina il restauro con l'apposizione di uno strato finale di massa smalto A1 (Fig. 2 - Caso clinico terminato).

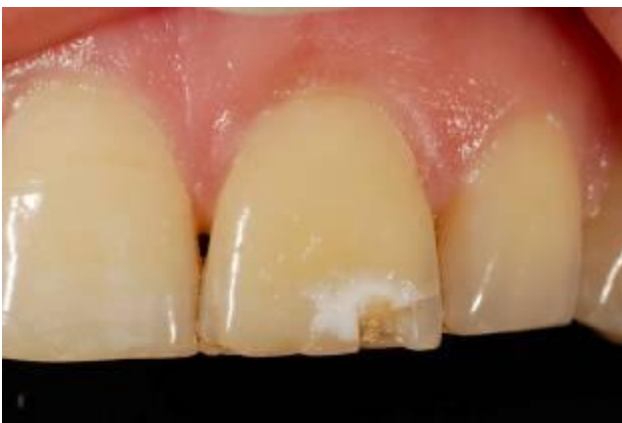
Fig. 3

Paziente R. B. di anni 28 richiede il ripristino estetico e funzionale dell'1.1 (Fig. 3).

Da una analisi dei movimenti eccentrici (protrusiva e lateralità) appare evidente una zona di usura lungo il margine mesiale del dente che richiederebbe un molaggio dell'elemento antagonista per poter essere ricostruito. In accordo con la paziente, che rifiutava il molaggio dell'antagonista, si decide di ricostruire solo la porzione distale del dente dove lo smalto era saltato. Dopo la preparazione del dente si è passati alla mordenzatura ed alla stratificazione del composito utilizzando nei primi strati delle masse dentina A3,5 (Fig..4) e terminando la stratificazione con la apposizione di un sottile strato di smalto traslucente ambra (Fig. 5 - Caso clinico terminato).

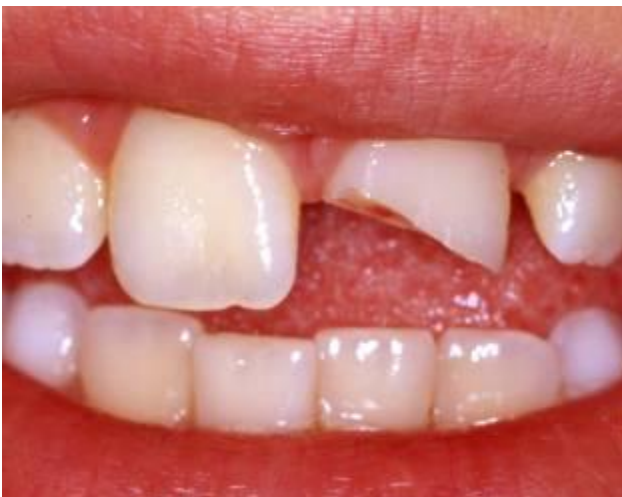
Fig. 6

Paziente A. A. di anni 9 con frattura traumatica del 2.1 (Fig. 6) ed esposizione di un cornetto pulpare.

Vista la giovane età del paziente e le favorevoli condizioni cliniche si esegue un incappucciamento diretto della polpa con idrossido di calcio e si prendono delle impronte in alginato per la costruzione della mascherina matrice. Nella seduta successiva, dopo aver verificato lo stato di vitalità pulpare ed isolato i denti con la diga di gomma, si procede alla stratificazione del composito utilizzando dello smalto A1 per la costruzione della parete palatina (Fig. 7). Dopo aver rimosso la mascherina matrice si procede alla creazione dei mammelloni utilizzando una dentina A3 ed A2 e viene inserito a livello del margine incisale del translucente Superclear mescolato con pochissimo supercolore blu. Viene posizionato lungo il margine incisale una sottile linea di smalto bianco XL1 e si ricopre tutto con uno strato finale di smalto A1 (Fig.8 - Caso clinico terminato).

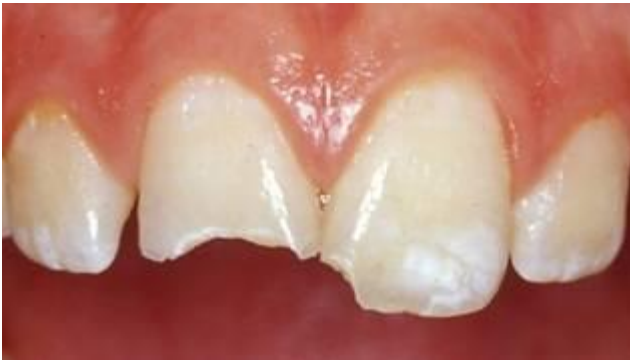
Fig. 9

Frattura dell'1.1 e frattura dello spigolo mesiale del 2.1 (Fig. 9).

Anche in questo caso si esegue dapprima un test di vitalità pulpare per assicurarsi del mantenimento della vitalità del dente. Dopo aver effettuato una valutazione attenta delle caratterizzazioni si isolano i denti con la diga di gomma e si procede alla ricostruzione inserendo sul penultimo strato dello smalto bianco XL2 al fine di ricreare le estese zone di decalcificazione presenti sui denti del paziente (Fig 10 - Caso clinico terminato)
