## Caso clinico: restauro nei settori anteriori

a cura del Prof. Angelo Putignano

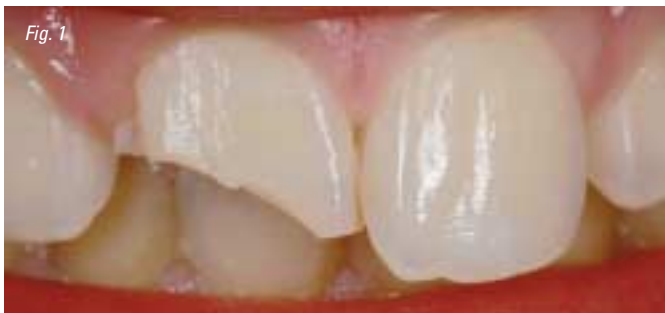
Il trauma, come si può vedere dalle foto iniziali, ha interessato tutto il margine incisale e, con una frattura a becco di flauto, anche la parte cervicale (Foto 1).

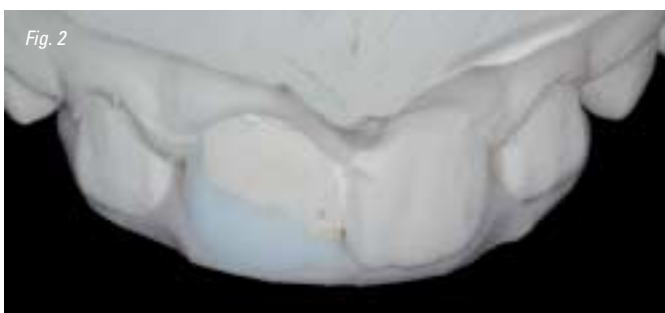
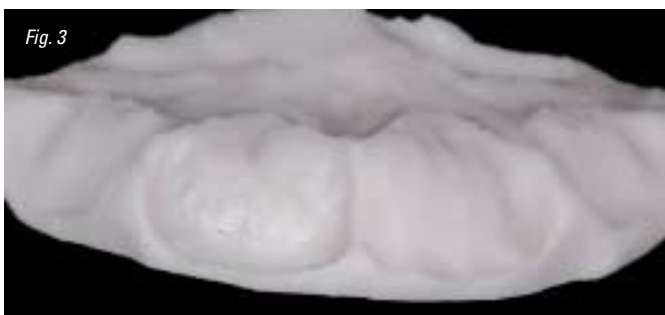
Dopo aver fatto le prove di vitalità con test fisici ed elettrici (pulp tester), si è proceduto al rilevamento di due impronte per poter effettuare una ceratura diagnostica al fine di riabilitare il nostro paziente anche da un punto di vista funzionale, oltre che estetico (Foto 2, 3 e 4).

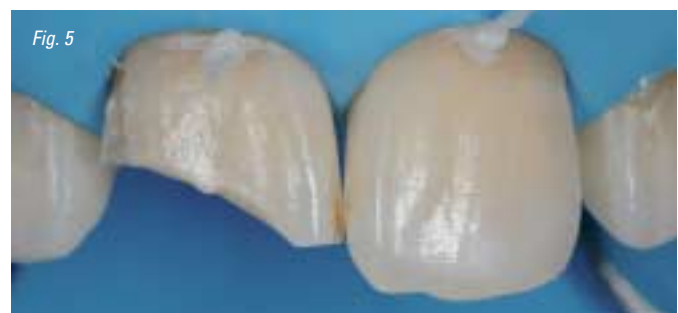
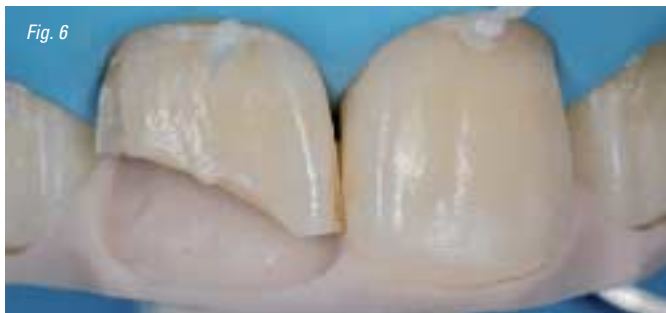
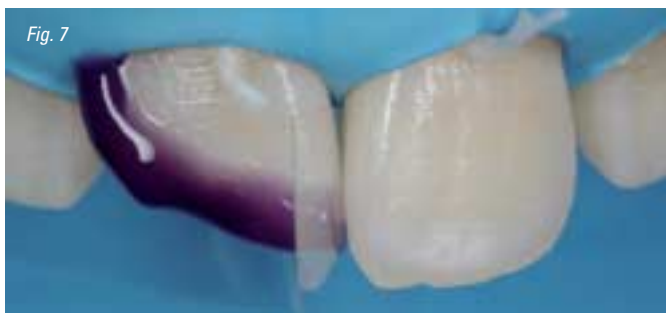
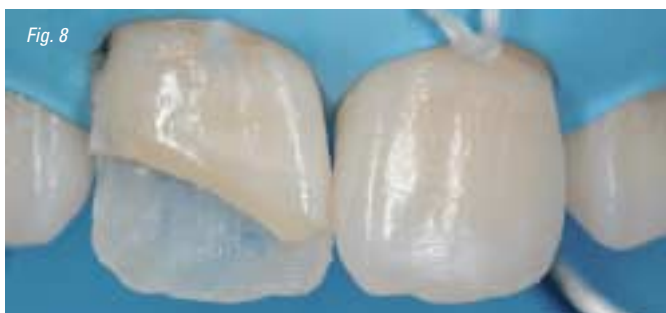
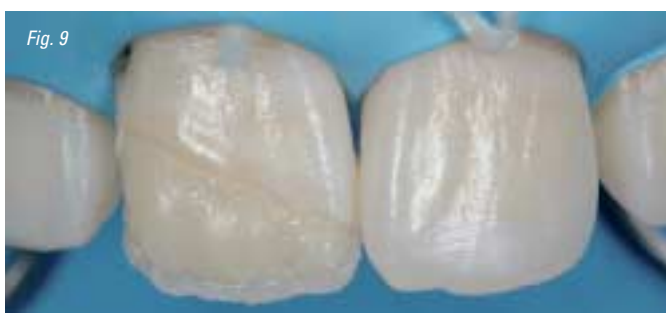
Dopo aver costruito la parete palatale con massa smalto A2, si continua con una piccola apposizione di dentina A3 sulla parte più coronale della lesione traumatica, per poi proseguire con massa dentina A2 per ricoprire lo strato precedente e scolpire i mammelloni (3) (Foto 5-9).

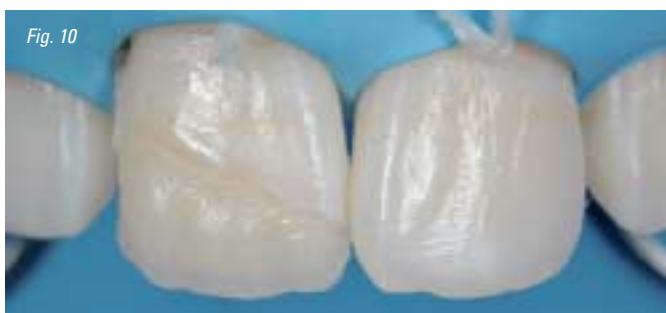
Tutto intorno e tra i mammelloni viene utilizzata la massa incisale per creare trasparenze ed enfatizzare i mammelloni (Foto 10).

La parte più coronale viene poi leggermente pigmentata di arancio mentre vengono ricreate le aree biancastre con il Kolor + Plus® Bianco.

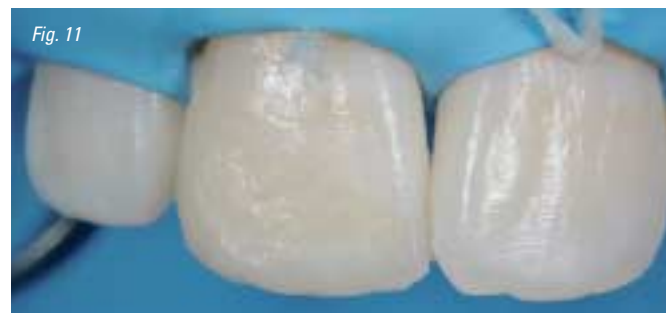
A questo punto non resta che ricoprire il tutto con uno strato sottilissimo dello smalto A2, anche in virtù della scarsa traslucenza della massa smalto (Foto 11).

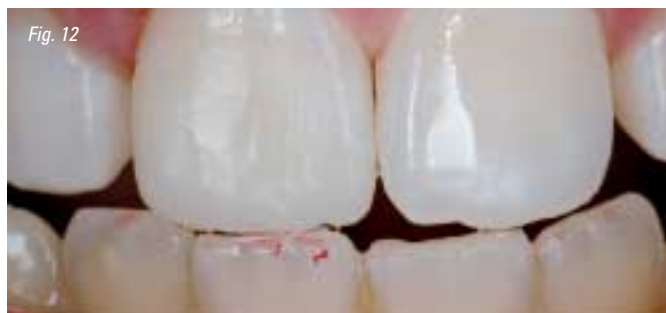
Con una fresa diamantata da 40 micron si ridisegna l'anatomia esterna e si procede alla prima lucidatura con gommini abrasivi a granulometria decrescente (Foto 12).

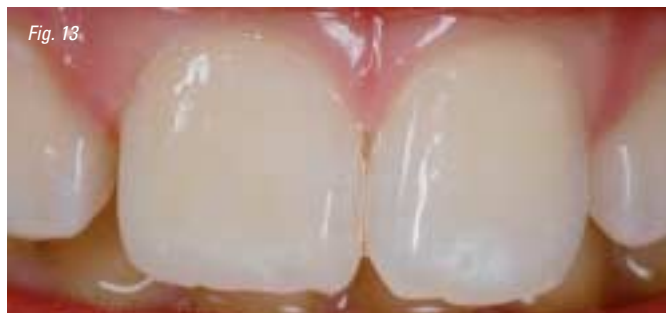
Dopo aver fatto il controllo oclusale, si congeda il paziente e si posticipa la lucidatura al controllo cromatico dopo 10 giorni. A questo punto si ricrea la tessitura di superficie e si procede alla lucidatura con spazzolini Occlubrush® e pasta all'ossido d'alluminio utilizzata con feltrini (Foto 13).
