Anwenderbericht

Einsatzgebiete für ein selbstadhäsives Komposit

Vertise™ Flow ist ein lichthärtendes Komposit mit ähnlichen Eigenschaften wie herkömmliche fließfähige Materialien, aber mit dem zusätzlichen Vorteil, dass die Bondingphase entfällt, die bisher Voraussetzung war für Zahnrestorationen auf Harzbasis. Im Folgenden werden einige Anwendungsmöglichkeiten des Compobonds beschrieben.

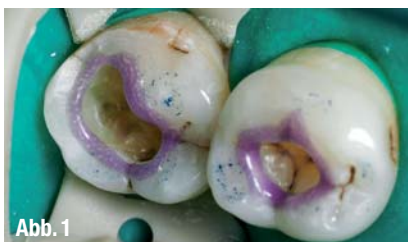
Abb. 1

▲ **Abb. 1:** Nachdem das weiche, kariöse Dentin entfernt wurde, werden die Zahnschmelzränder mit einem 90°-Kavitäten-Oberflächen-Winkel finiert und mit Phosphorsäure 15 Sekunden lang angeätzt. ▲ **Abb. 2:** Vertise Flow wird in die Kavität gegeben. ▲ **Abb. 3:** Die erste Vertise-Flow-Schicht wird mit Licht ausgehärtet.
